## **INFORME DE MONITOREO AMBIENTAL MATRIZ AGUA**

### **PROYECTO: “PROPUESTA PARA EJECUCIÓN DE ENSAYOS Y ANÁLISIS TÉCNICOS AMBIENTALES PARA EL CUMPLIMIENTO DEL PLAN DE MANEJO AMBIENTAL DE LA EMPRESA ASTINAVE EP: PLANTA CENTRO”**

#### ASTINAVE- PLANTA CENTRO

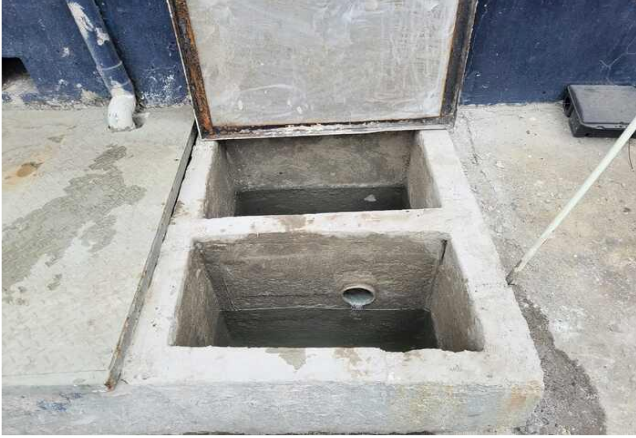
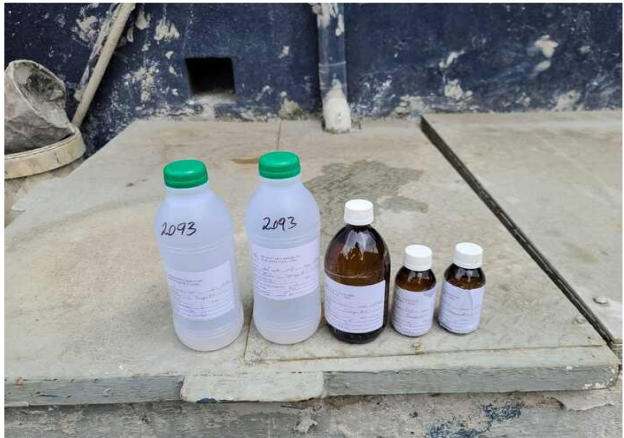
<p>TRAMPA 1</p>

Durante la toma de muestra en Planta Centro se evidencio adecuaciones realizadas en las trampas de grasa (limpieza profunda y revestimiento con cemento)

Continuar con el procedimiento de limpieza de la trampa de grasa con frecuencia, evitando el uso excesivo de detergentes, para evitar a futuro algún dato fuera de limite, considerando que este no ha sido el caso.

Para evitar que el entorno (material sólido) contamine el agua en la trampa de grasa mantener cerrada la misma, evitar también aglomeración de suciedad cerca de la misma.
